**PLANO DE PREVENÇÃO E COMBATE A INCÊNDIO EM ESTABELECIMENTO  
COMERCIAL DE PEQUENO PORTE****FIRE PREVENTION AND FIGHTING PLAN FOR SMALL COMMERCIAL  
ESTABLISHMENTS****PLAN DE PREVENCIÓN Y LUCHA CONTRA INCENDIOS PARA PEQUEÑOS  
ESTABLECIMIENTOS COMERCIALES**

O presente estudo apresenta a elaboração e a implementação de um Plano de Prevenção e Combate a Incêndio (PPCI) em uma edificação comercial de pequeno porte, localizada no município de Madre de Deus–BA. A pesquisa adota abordagem qualitativa, descritiva e aplicada, estruturada em seis etapas técnicas: levantamento normativo, diagnóstico situacional, cálculo da carga de incêndio, elaboração do Projeto Técnico Simplificado (PTS), execução das medidas e regularização junto ao Corpo de Bombeiros Militar da Bahia. Os resultados mostram diversas inconformidades, como inexistência de extintores, sinalização e iluminação de emergência, obstrução de rotas de fuga e ausência de capacitação da equipe. A aplicação das medidas corretivas garantiu a adequação normativa da edificação, com emissão do Certificado de Licença do Corpo de Bombeiros (CLCB). Conclui-se que empreendimentos de pequeno porte, mesmo com limitações operacionais, podem e

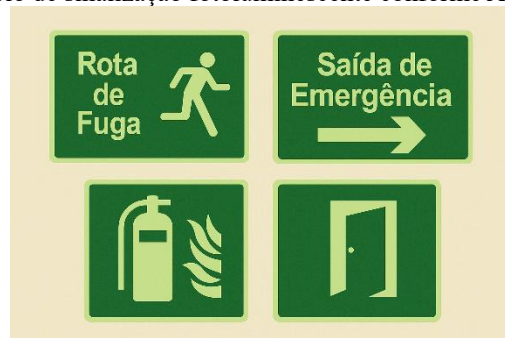
Para suprir a ausência observada no diagnóstico inicial, recomenda-se a instalação de placas de sinalização conforme especificações da IT 20/2017 e da ABNT NBR 13434. As placas devem ser fotoluminescentes, posicionadas a uma altura entre 1,80 m e 2,20 m, garantindo visibilidade e orientação adequada para rotas de fuga, localização dos equipamentos e indicação das saídas de emergência.

Figura 3. Exemplo de sinalização fotoluminescente conforme ABNT NBR 13434.

**Sinalização de emergência fotoluminescente:** A sinalização foi integralmente implementada de acordo com as especificações da IT 20/2017 (CBMBA) e NBR 13434, com placas fotoluminescentes posicionadas adequadamente, conforme detalhamento no Anexo 2 (Planta Baixa).

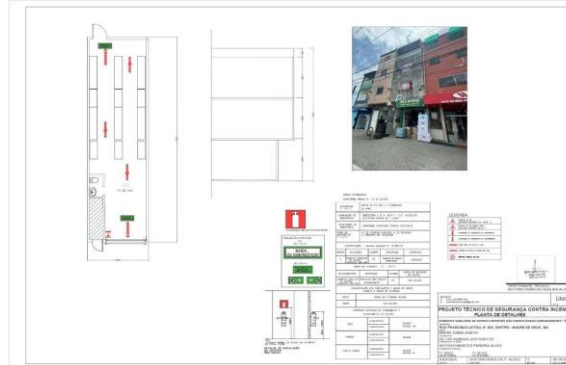
**Anexo 2 – Planta Baixa Técnica com Indicação das Medidas de Segurança Contra Incêndio**

evacuação, permitindo evacuação rápida e segura em caso de emergência, conforme detalhamento apresentado no Anexo 2.
